# 检测鉴定报告

工程名称：乌海黑猫炭黑有限责任公司-行政办公楼

报告编号: LYJD202203007

## 乌海黑猫炭黑有限责任公司-行政办公楼检测鉴定项目报告

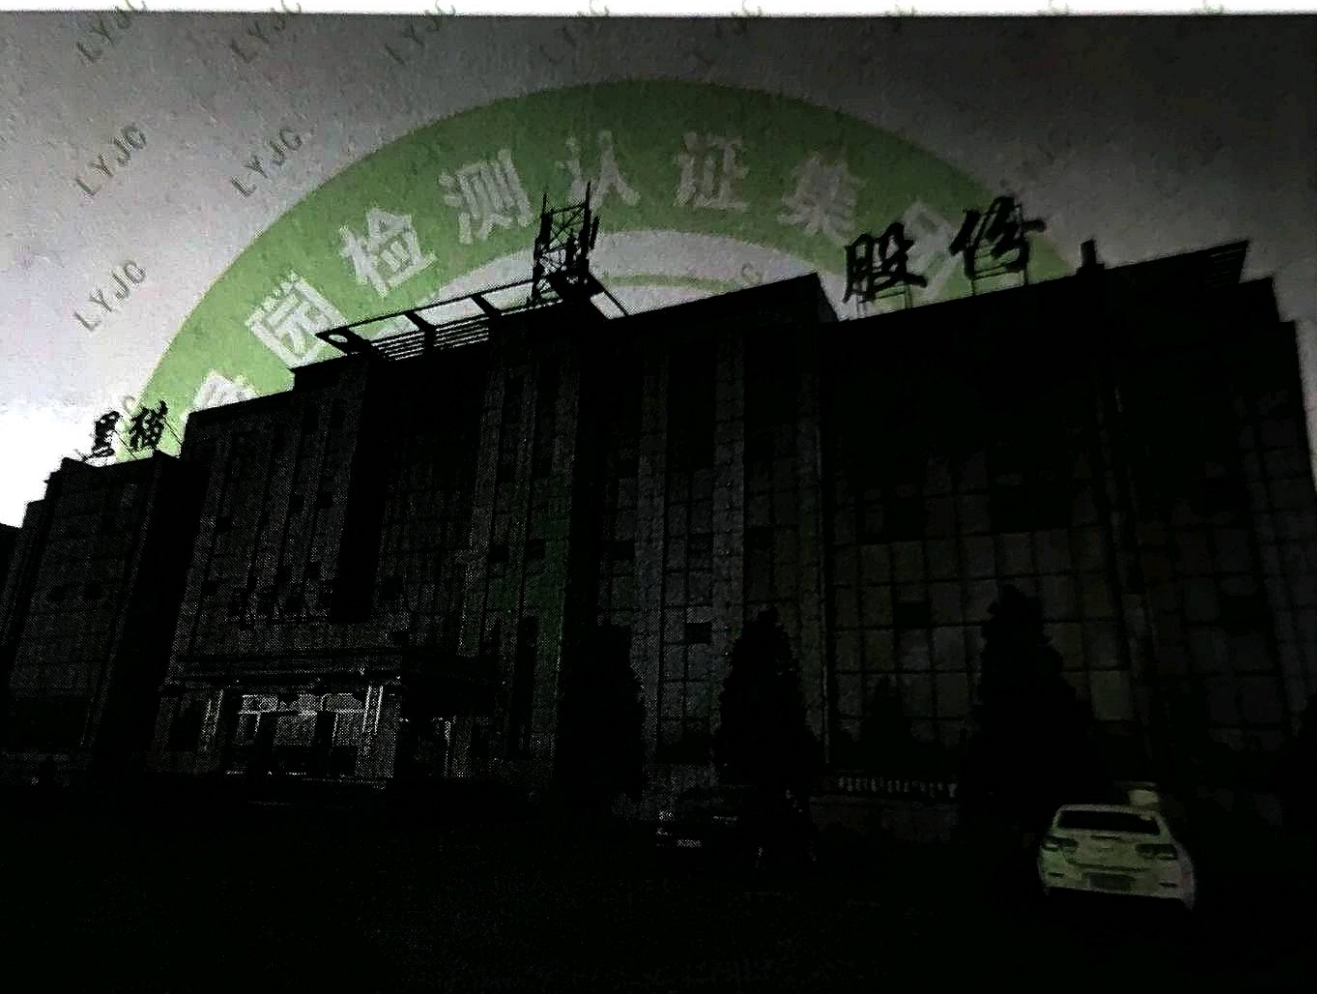
乌海黑猫炭黑有限责任公司-行政办公楼检测鉴定项目位于内蒙古乌海市海勃湾区。该工程建筑面积为 4846.77 平方米。设计为地上 5 层, 局部 6 层砖混结构, 无地下室, 墙体采用烧结普通砖和混合砂浆砌筑而成, 楼、屋面均为钢筋混凝土现浇板。该建筑现阶段外观照片见图 1-1, 结构平面布置图见图 1-2~图 1-7。

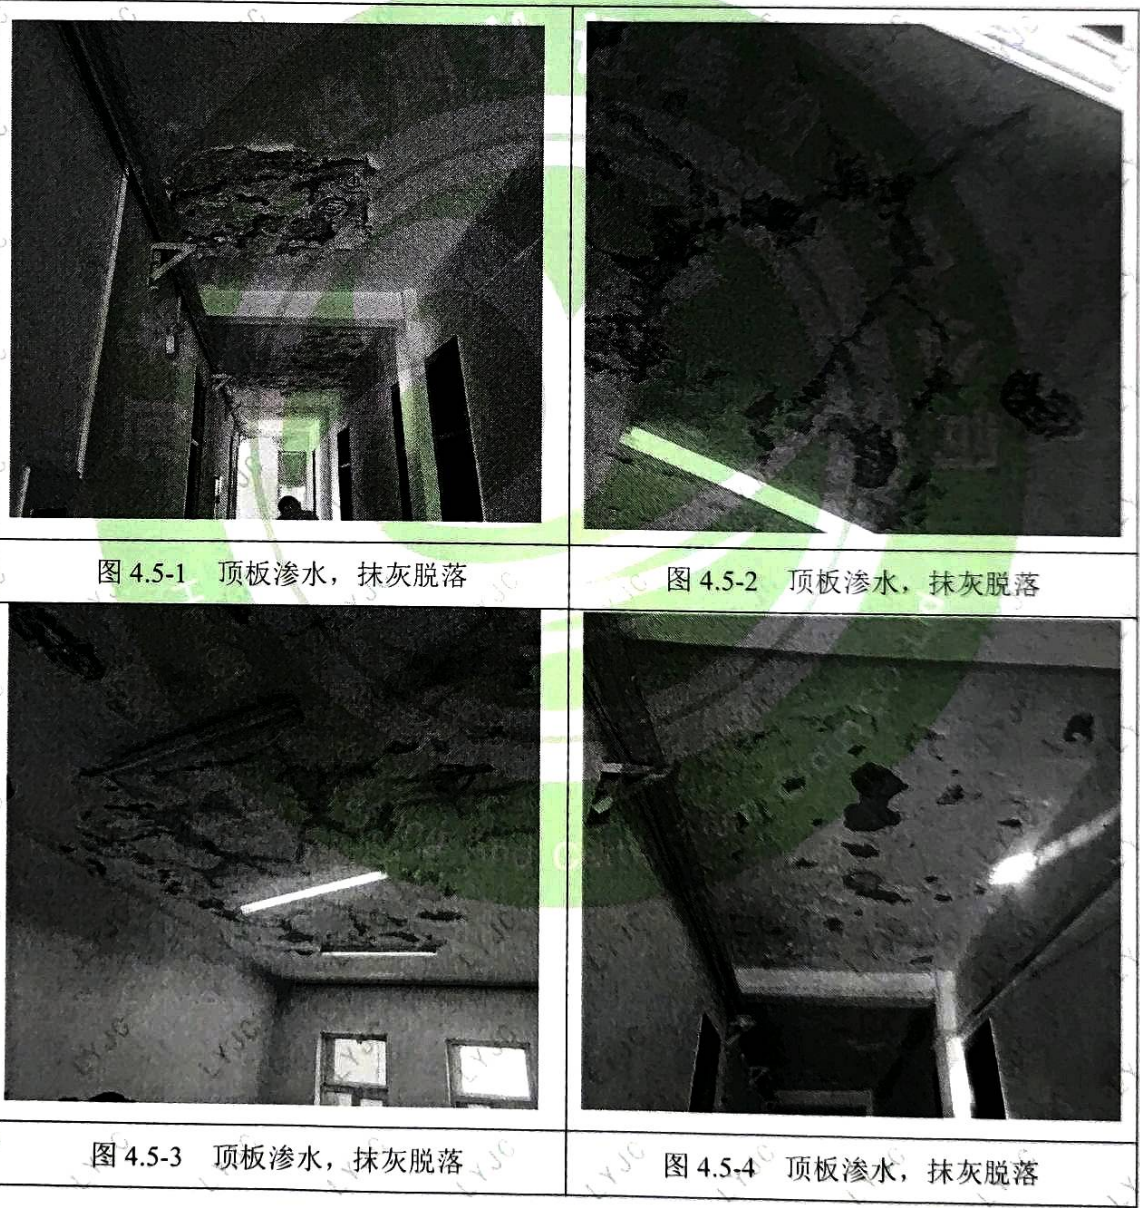
经现场检查,检测区域可见的部分墙体存在不同程度开裂、楼板渗水、抹灰空鼓、脱落,个别房间房心土下沉等现象,现场照片见图 4.5-1~图 4.5-6。

1. 对检查中发现的楼板渗水等质量缺陷进行修复处理。针对现场出现的外观质量缺陷可能有以下原因:(1)缺乏日常的有效维护(2)屋面防水老化或者生长植物导致雨水侵入(3)施工不规范(4)材料选配不当(5)建筑使用环境因素(6)寒冷地区可能产生温差裂缝。

2. 对检查中发现的墙体开裂等外观质量缺陷进行修复处理。

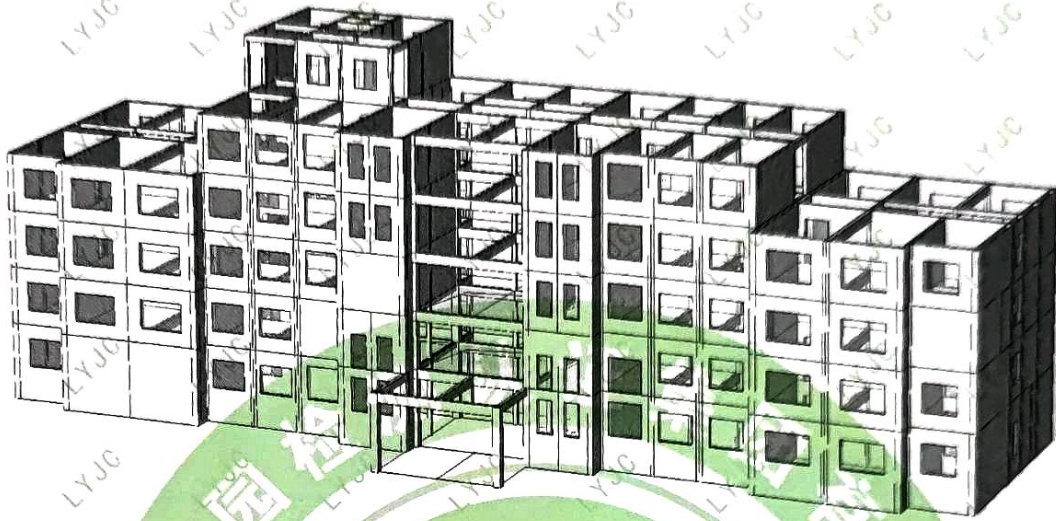
附图 6-1 计算模型示意图  
(本页以下空白)

验算的结构模型依据委托方提供的图纸资料并结合现场检测结果建立;材料强度依据现场检测数据并结合设计强度等级取值;

采用中国建筑科学研究院 CAD 工程部编制的 PKPM 系列软件;
